【空き家みまわり隊・三重】物件みまわり報告書

物件NO	家屋内外みまわりコース			担当者名	*****							
実施日時	*****			15:10 ~ 16:40	天候	晴れ						
水道メーター	今月	20.769	m ³	電気メーター	①	今月	8613.95	kwh	②	今月	***	kwh
	前月	20.769	m ³			前月	8613.95	kwh		前月	***	kwh
	使用料	0	m ³			使用料	0	kwh		使用料	***	kwh

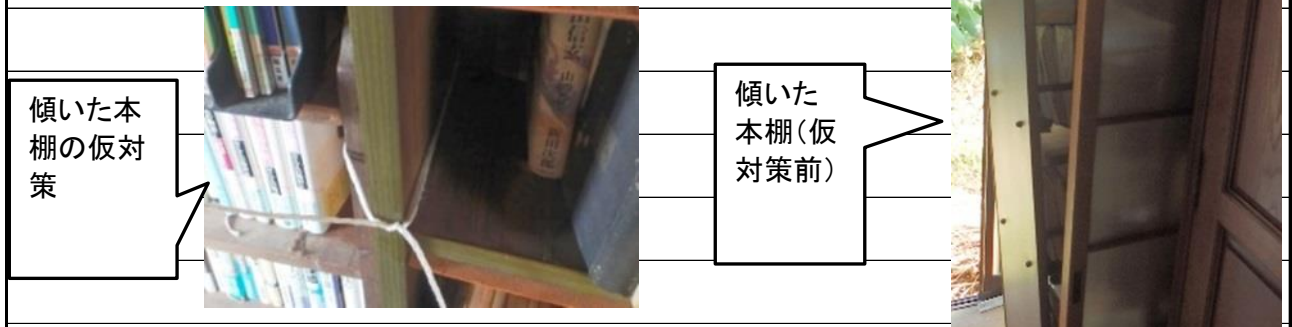
- 初回みまわりにつき、開口部開放の位置図も作成しました。ご確認ください。
- 台所西側の窓は、アースのコードがあり、完全に閉まらず施錠できませんでした。
- 別紙シートで配置図に記載しました本棚A、Bの2つは重量過多のため変形し、Aは窓ガラスに接触していました。両方とも、このまま放置すると、倒壊すると思います。Aは下に本を挟んで窓への接触を仮対策。Bは、横の本棚と荷造りロープで固縛し仮対策をしました。
- 前回よりさらに雑草が枯れていました。今回は外から見えるところを中心に、枯れた雑草の処理と処分を行ないました。庭に刈り込みバサミがありましたので(屋外に放置されていたので錆びていましたが・・・)、お借りして玄関右の植え込みが伸び放題でしたので、刈り込んでおきました。
- 別シートの配置図の開口部を毎回開放し終了後に施錠します。ご確認ください。
- 本棚AB(別紙)は、すでに変形していますので、今後は使えないと思います。仮対策はしましたが、このまま放置するといつかは倒壊します。地震があると一発です。対策として、段ボール箱を用意して、本棚内部の本を段ボールに入れて保管する方法をお勧めします。段ボール箱15箱位と思います。よろしければ、次回の見まわりの際に実施しますが、いかがでしょうか。
- 雑草は、道路から見える入り口付近から徐々に奥の方へ処理を伸ばしていきます
- 建物内部の扉は全て開放、押入れも全て開放してあります。これは、少しでも留守中の建物内部の空気の対流を促す為ですので、ご理解ください。
- 名宛のある郵便物とガス料金、電気料金の明細は別途郵送しました。
